**ИЗВЕШТАЈ О ИСПИТИВАЊУ**  
**ДАМПЕРА АПСОРБЕРА СЕИЗМИЧКЕ**  
**ЕНЕРГИЈЕ СИСТЕМА ДЦ90**

бр. 107/06-03-02

| Узорак: | Дампер HQ Royal | | |

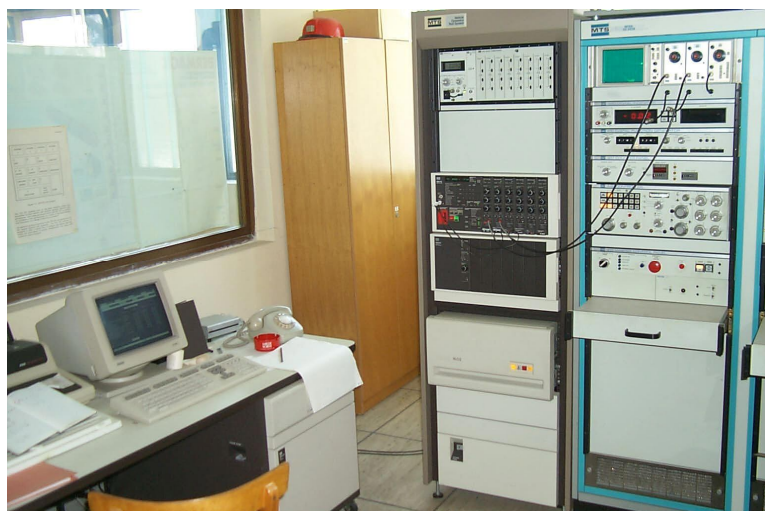
**Слика 2 Сервохидраулички систем MTS**

Испитивање је вршено на кидалици сервохидрауличног система MTS, слика 2. Крајеви опитног узорка су стегнути чељустима кидалице за пљоснате узорке, тако да је утицај њихових деформација на резултате мерења практично занемарљив.

Овај систем максималног опсега  $\pm 500$  kN, може да ради у контроли:

- силе,
- дилатације и
- хода клипњаче актуатора.

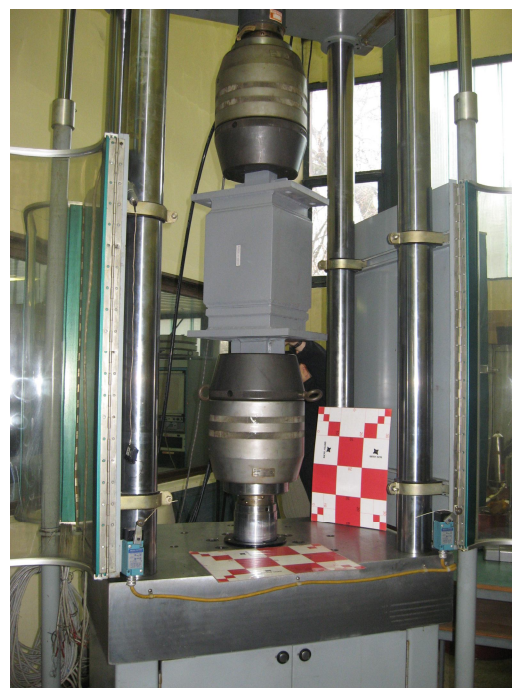
Испитивање је рађено у контроли померања клипњаче, што је у овом случају деформација опитног узорка. Унапред дефинисани режим испитивања је унешен у програм PDP рачунара, а синусна промена померања остварена је помоћу генератора функције. Мерене величине (силе и хода актуатора) се са MTS уређаја преко A/D конвертора шаљу на PC рачунар. Обрада података мерења рађена је помоћу програма Microsoft EXCEL.
